認證編號 CPF56374254171

## 車輛資料 Vehicle Information

## 車輛認證總結報告 Vehicle Inspection Findings

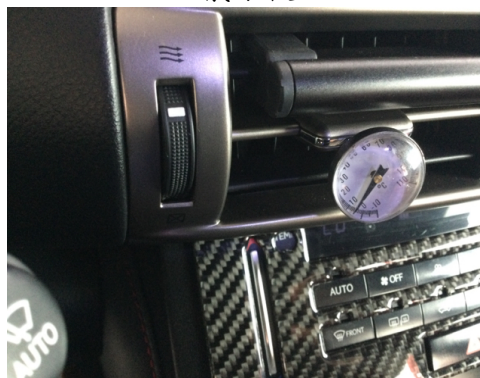
空調溫度

| 5. 前空調風速開關各段風速 | 正常 | 6. 前空調冷氣作動中央出風口溫度 | 5°C |
