認證編號 CPF56374254183

## 車輛資料 Vehicle Information

## 車輛認證總結報告 Vehicle Inspection Findings

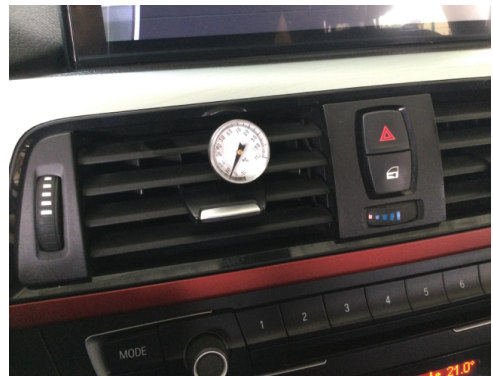
空調溫度

| 5. 前空調風速開關各段風速 | 正常 | 6. 前空調冷氣作動中央出風口溫度 | 5°C |
