認證編號 CPF56374254188

## 車輛資料 Vehicle Information

## 車輛認證總結報告 Vehicle Inspection Findings

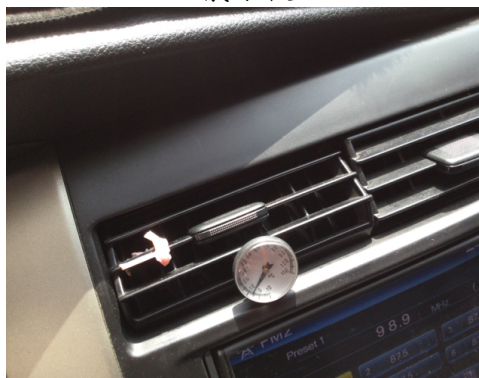
空調溫度

| 5. 前空調風速開關各段風速 | 正常 | 6. 前空調冷氣作動中央出風口溫度 | 5°C |
