# YES 車輛認證書

受檢測車輛通過YES認證鑑定標準  
This vehicle has passed the YES Evaluation Standard

認證編號 CPF56374254189

| 車型 Model | MAZDA5 |

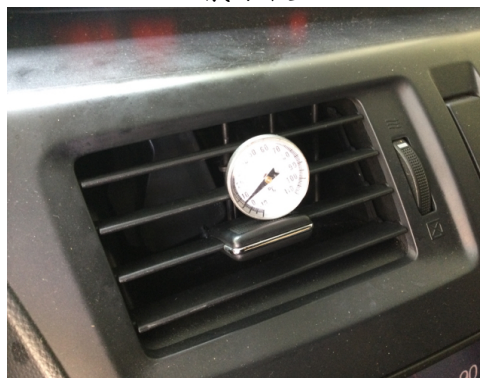
空調溫度

| 5. 前空調風速開關各段風速 | 正常 | 6. 前空調冷氣作動中央出風口溫度 | 5°C |
