# YES 車輛認證書

認證編號 CPF56374255012

| 廠牌 Make | NISSAN |
| 車型 Model | LIVINA |

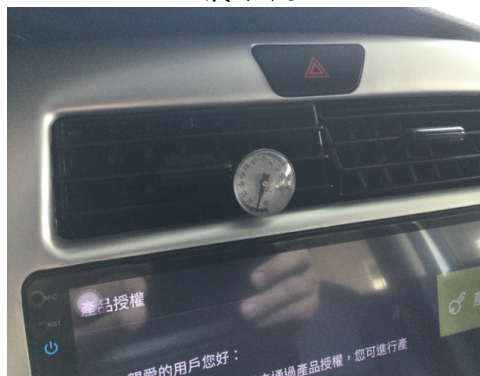
空調溫度

| 5. 前空調風速開關各段風速 | 正常 | 6. 前空調冷氣作動中央出風口溫度 | 5°C |
