認證編號 CPF56374255026

## 車輛資料 Vehicle Information

## 車輛認證總結報告 Vehicle Inspection Findings

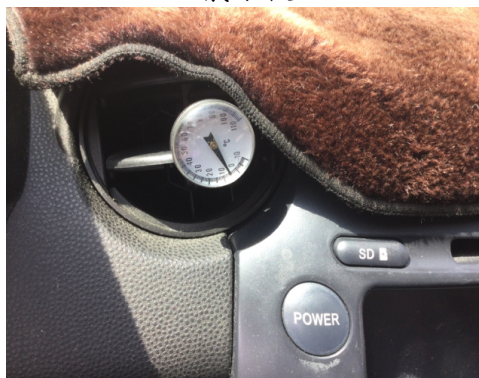
空調溫度

| 5. 前空調風速開關各段風速 | 正常 | 6. 前空調冷氣作動中央出風口溫度 | 5°C |
