# YES 車輛認證書

受檢測車輛通過YES認證鑑定標準  
This vehicle has passed the YES Evaluation Standard

認證編號 CPF56374255036

| 車型 Model | SUPER SENTRA |

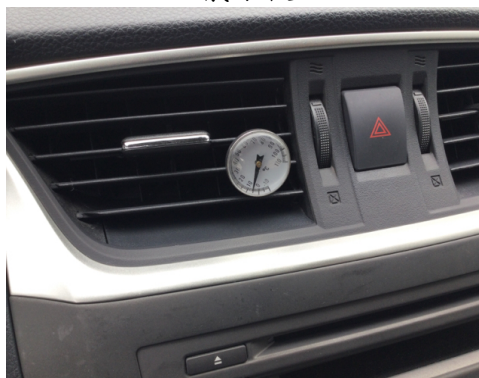
空調溫度

| 5. 前空調風速開關各段風速 | 正常 | 6. 前空調冷氣作動中央出風口溫度 | 5°C |
