認證編號 CPF56374255040

## 車輛資料 Vehicle Information

| 廠牌 Make | MITSUBISHI |
| 車型 Model | COLT PLUS |

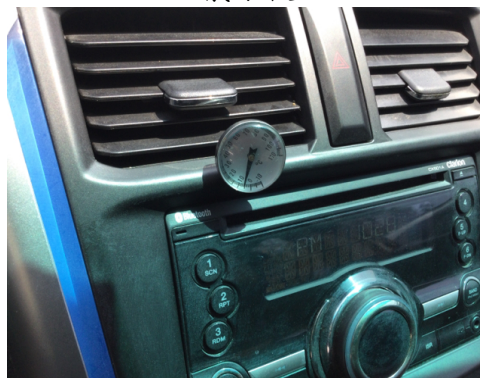
空調溫度

| 5. 前空調風速開關各段風速 | 正常 | 6. 前空調冷氣作動中央出風口溫度 | 5°C |
