認證編號 CPF56374255043

## 車輛資料 Vehicle Information

| 廠牌 Make | SUBARU |
| 車型 Model | FORESTER |

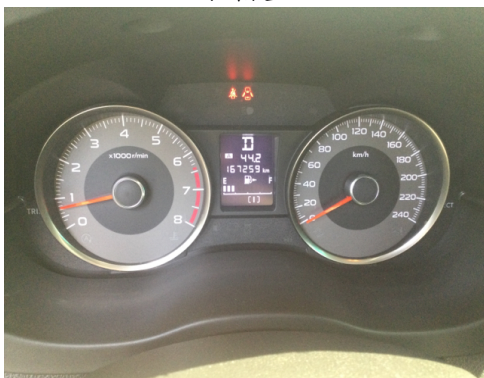
| 現況實車里程 Mileage<br>(僅揭露，不具保證效力) | 167,259 |

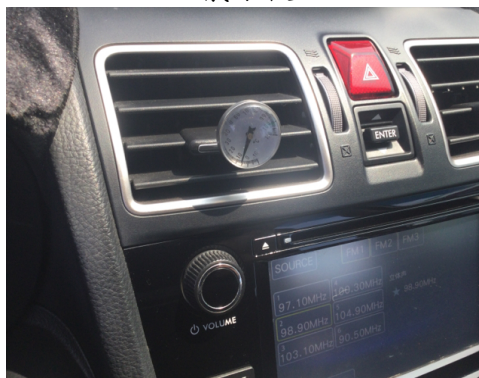
空調溫度

| 5. 前空調風速開關各段風速 | 正常 | 6. 前空調冷氣作動中央出風口溫度 | 5°C |
