認證編號 CPF56374255046

## 車輛資料 Vehicle Information

## 車輛認證總結報告 Vehicle Inspection Findings

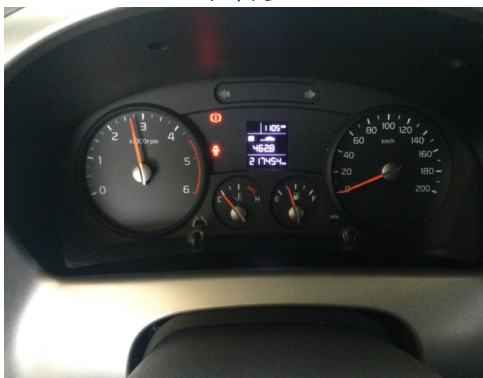
| 現況實車里程 Mileage<br>(僅揭露，不具保證效力) | 217,454 |

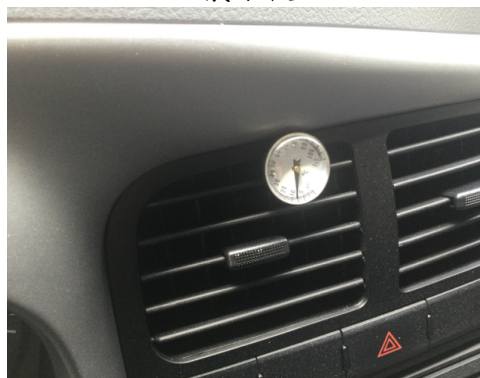
空調溫度

| 5. 前空調風速開關各段風速 | 正常 | 6. 前空調冷氣作動中央出風口溫度 | 5°C |
