認證編號 CPF56374255048

## 車輛資料 Vehicle Information

## 車輛認證總結報告 Vehicle Inspection Findings

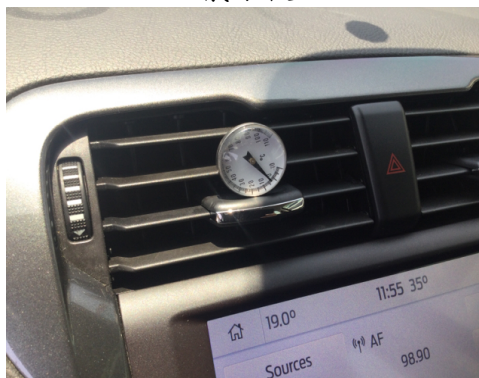
空調溫度

| 5. 前空調風速開關各段風速 | 正常 | 6. 前空調冷氣作動中央出風口溫度 | 5°C |
