認證編號 CPF56374255053

## 車輛資料 Vehicle Information

## 車輛認證總結報告 Vehicle Inspection Findings

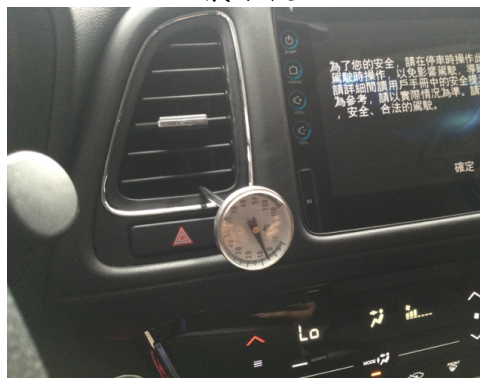
空調溫度

| 5. 前空調風速開關各段風速 | 正常 | 6. 前空調冷氣作動中央出風口溫度 | 5°C |
