# YES 車輛認證書

認證編號 CPF56374255056

| 廠牌 Make | FORD |
| 車型 Model | FIESTA |

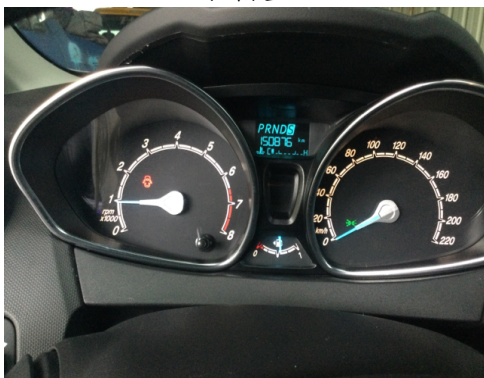
| 現況實車里程 Mileage<br>(僅揭露，不具保證效力) | 150,876 |

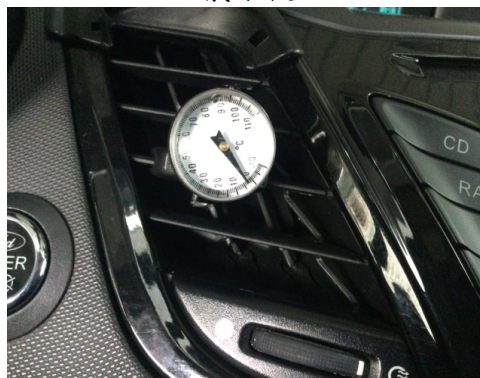
空調溫度

| 5. 前空調風速開關各段風速 | 正常 | 6. 前空調冷氣作動中央出風口溫度 | 5°C |
