認證編號 CPF56374255065

## 車輛資料 Vehicle Information

## 車輛認證總結報告 Vehicle Inspection Findings

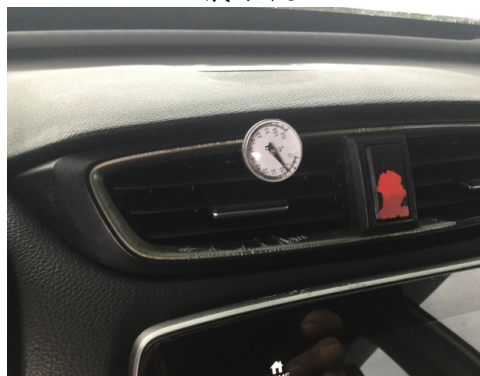
空調溫度

| 5. 前空調風速開關各段風速 | 正常 | 6. 前空調冷氣作動中央出風口溫度 | 5°C |
