# YES 車輛認證書

認證編號 CPF56374255074

| 廠牌 Make | TOYOTA |
| 車型 Model | ALTIS |

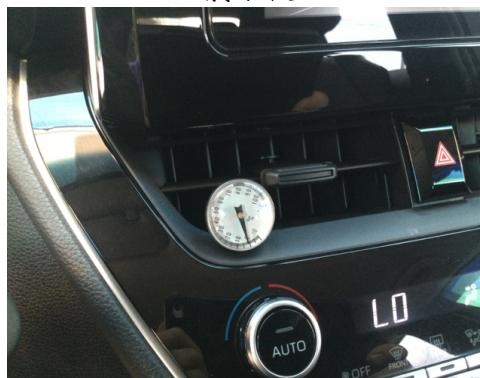
空調溫度

| 5. 前空調風速開關各段風速 | 正常 | 6. 前空調冷氣作動中央出風口溫度 | 5°C |
