# YES 車輛認證書

認證編號 CPF56374255087

| 廠牌 Make | NISSAN |
| 車型 Model | TIIDA |

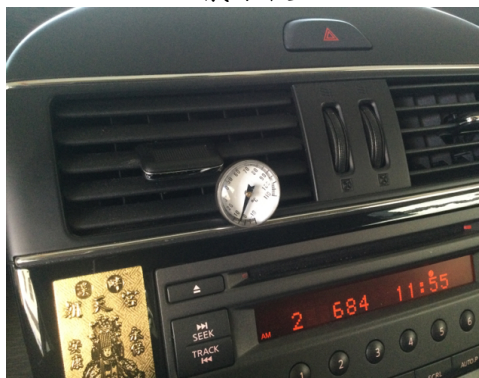
空調溫度

| 5. 前空調風速開關各段風速 | 正常 | 6. 前空調冷氣作動中央出風口溫度 | 5°C |
