# YES 車輛認證書

認證編號 CPF56374255089

| 廠牌 Make | TOYOTA |
| 車型 Model | YARIS |

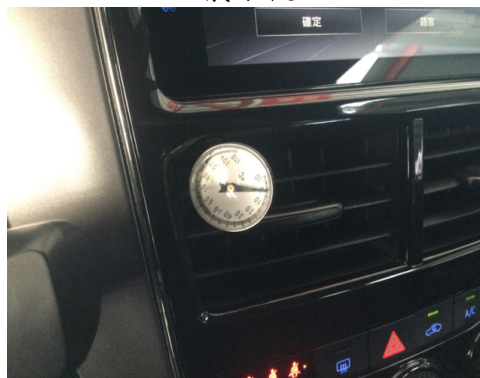
空調溫度

| 5. 前空調風速開關各段風速 | 正常 | 6. 前空調冷氣作動中央出風口溫度 | 5°C |
