# 車輛查定報告

## 車輛認證總結報告 Vehicle Inspection Findings

廠牌：NISSAN  
排檔型式：自排  
儀表里程數：324,245

車型：ROGUE  
引擎號碼：無引擎號碼  
車身號碼：JN8AS5MT7DW03\*\*\*\*

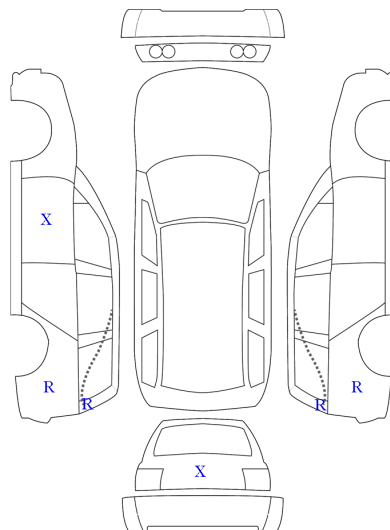
車體外觀圖

右側有鈑修痕。  
右後方有鈑修痕。  
左側有鈑修痕。  
左後方有鈑修痕。  
正後方有鈑修痕。

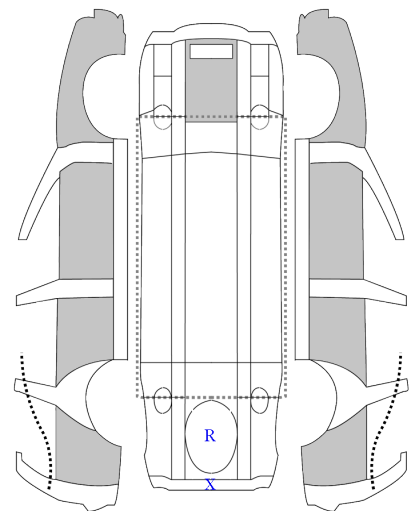
車骨結構圖

無此檢查項目  
無任何異常之痕跡。  
無任何泡水之痕跡。  
異常

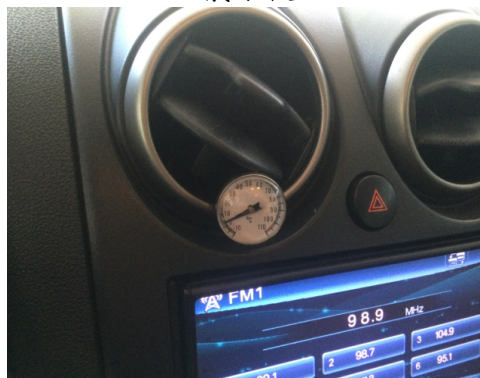
空調溫度

| 5. 前空調風速開關各段風速 | 正常 | 6. 前空調冷氣作動中央出風口溫度 | 5°C |
