認證編號 CPF56374255134

## 車輛資料 Vehicle Information

## 車輛認證總結報告 Vehicle Inspection Findings

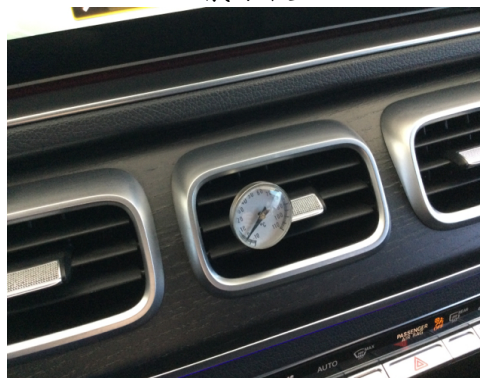
空調溫度

| 5. 前空調風速開關各段風速 | 正常 | 6. 前空調冷氣作動中央出風口溫度 | 5°C |
