# YES 車輛認證書

認證編號 CPF56374255139

| 廠牌 Make | BENZ |
| 車型 Model | GLC-CLASS |

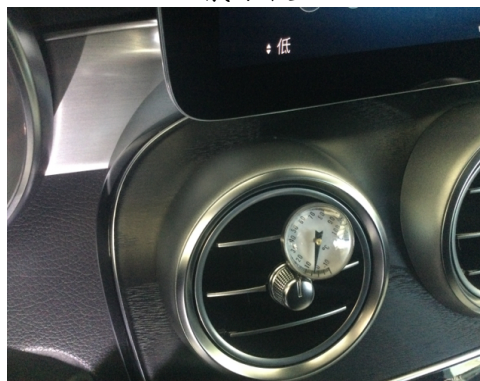
空調溫度

| 5. 前空調風速開關各段風速 | 正常 | 6. 前空調冷氣作動中央出風口溫度 | 5°C |
