# YES 車輛認證書

認證編號 CPF56374255140

| 廠牌 Make | SUZUKI |
| 車型 Model | SWIFT |

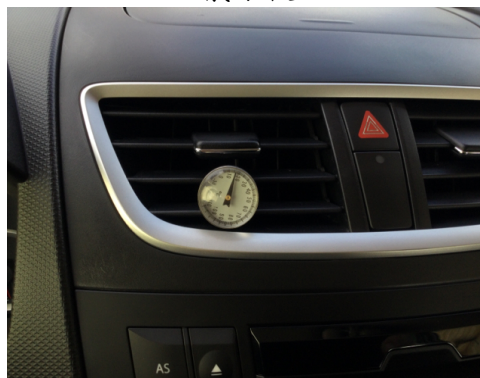
空調溫度

| 5. 前空調風速開關各段風速 | 正常 | 6. 前空調冷氣作動中央出風口溫度 | 5°C |
