認證編號 CPF56374255146

## 車輛資料 Vehicle Information

## 車輛認證總結報告 Vehicle Inspection Findings

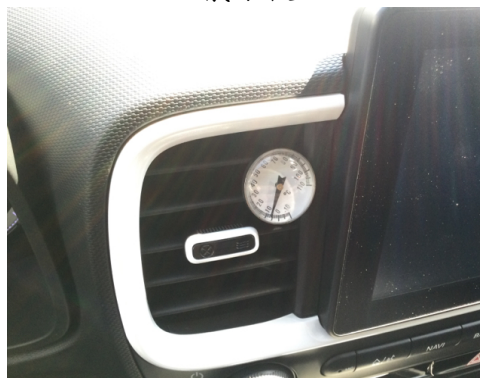
空調溫度

| 5. 前空調風速開關各段風速 | 正常 | 6. 前空調冷氣作動中央出風口溫度 | 5°C |
