# YES 車輛查定報告

## 車輛認證總結報告 Vehicle Inspection Findings

廠牌：TOYOTA  
排檔型式：手自排  
儀表里程數：51,151

車型：VIOS  
引擎號碼：\*\*\*X5475\*\*  
車身號碼：NSP151~408\*\*\*

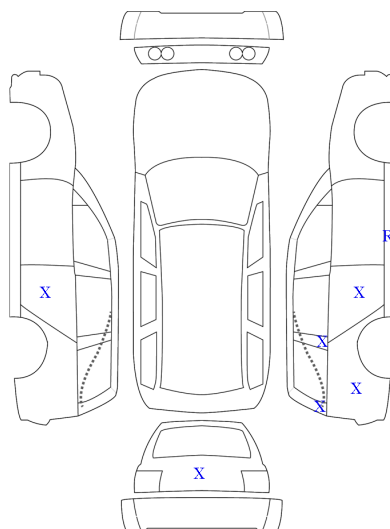
車體外觀圖

右側有鈑修痕。  
右後方有鈑修痕。  
左側有鈑修痕。  
正後方有鈑修痕。

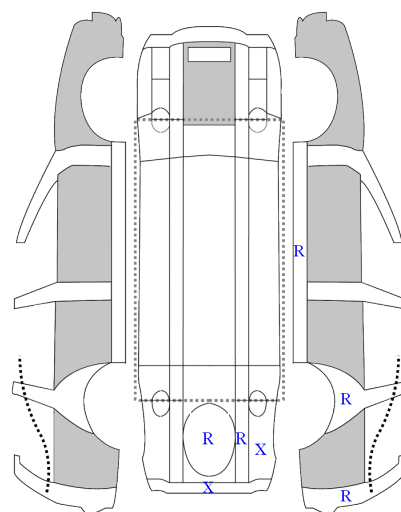
車骨結構圖

無任何異常之痕跡。  
無任何異常之痕跡。  
無任何泡水之痕跡。  
異常
