認證編號 CPF56374255170

## 車輛資料 Vehicle Information

## 車輛認證總結報告 Vehicle Inspection Findings

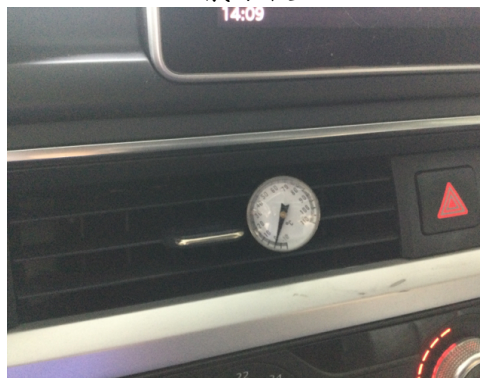
空調溫度

| 5. 前空調風速開關各段風速 | 正常 | 6. 前空調冷氣作動中央出風口溫度 | 5°C |
