認證編號 CPF56374255171

## 車輛資料 Vehicle Information

## 車輛認證總結報告 Vehicle Inspection Findings

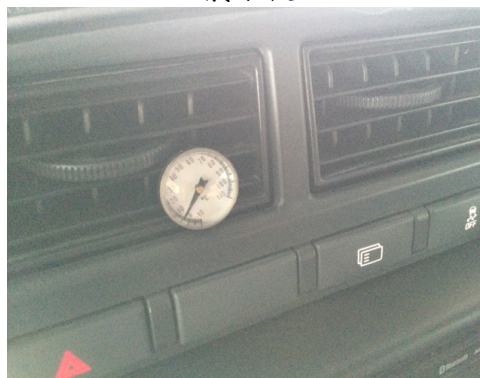
空調溫度

| 5. 前空調風速開關各段風速 | 正常 | 6. 前空調冷氣作動中央出風口溫度 | 5°C |
