# YES 車輛認證書

認證編號 CPF56374256014

| 廠牌 Make | MITSUBISHI |
| 車型 Model | ZINGER |

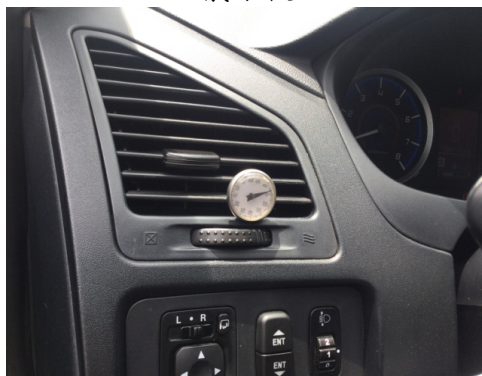
空調溫度

| 1. 檢查室外氣溫 | 31°C | 2. 後空調冷氣作動中央出風口溫度 | 7°C |
| 5. 前空調風速開關各段風速 | 正常 | 6. 前空調冷氣作動中央出風口溫度 | 5°C |
