認證編號 CPF56374256025

## 車輛資料 Vehicle Information

## 車輛認證總結報告 Vehicle Inspection Findings

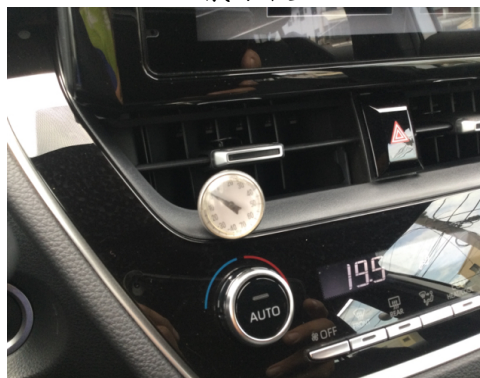
空調溫度

| 5. 前空調風速開關各段風速 | 正常 | 6. 前空調冷氣作動中央出風口溫度 | 5°C |
