認證編號 CPF56374256030

## 車輛資料 Vehicle Information

## 車輛認證總結報告 Vehicle Inspection Findings

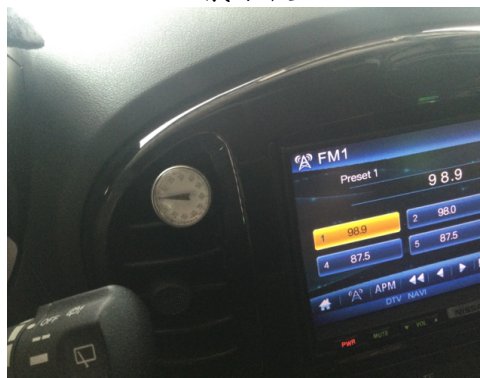
空調溫度

| 5. 前空調風速開關各段風速 | 正常 | 6. 前空調冷氣作動中央出風口溫度 | 5°C |
