認證編號 CPF56374256035

## 車輛資料 Vehicle Information

## 車輛認證總結報告 Vehicle Inspection Findings

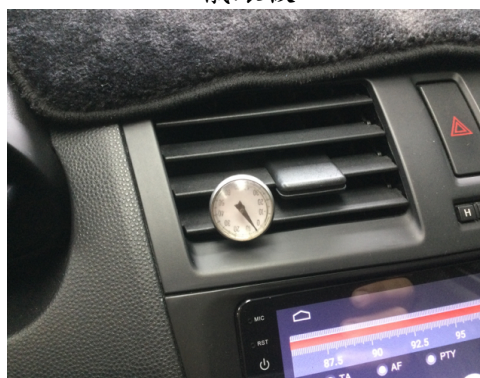
空調溫度

| 5. 前空調風速開關各段風速 | 正常 | 6. 前空調冷氣作動中央出風口溫度 | 5°C |
