# YES 車輛認證書

認證編號 CPF56374256051

| 廠牌 Make | HONDA |
| 車型 Model | CITY |

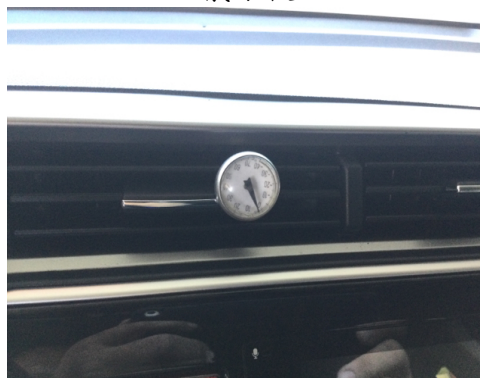
空調溫度

| 5. 前空調風速開關各段風速 | 正常 | 6. 前空調冷氣作動中央出風口溫度 | 5°C |
