# YES 車輛認證書

認證編號 CPF56374256066

| 廠牌 Make | TOYOTA |
| 車型 Model | YARIS |

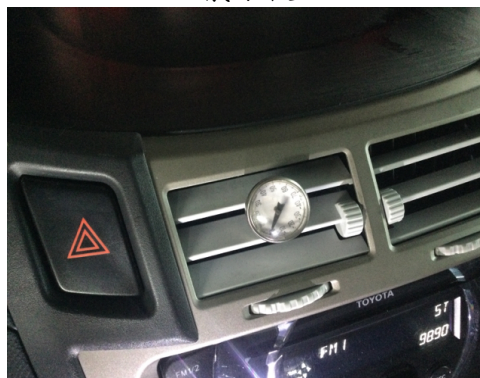
空調溫度

| 5. 前空調風速開關各段風速 | 正常 | 6. 前空調冷氣作動中央出風口溫度 | 5°C |
