認證編號 CPF56374256075

## 車輛資料 Vehicle Information

## 車輛認證總結報告 Vehicle Inspection Findings

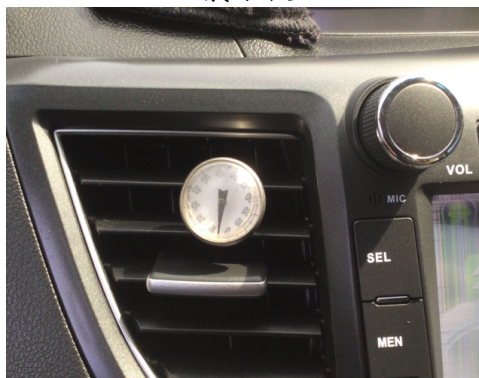
空調溫度

| 5. 前空調風速開關各段風速 | 正常 | 6. 前空調冷氣作動中央出風口溫度 | 5°C |
