認證編號 CPF56374256077

## 車輛資料 Vehicle Information

## 車輛認證總結報告 Vehicle Inspection Findings

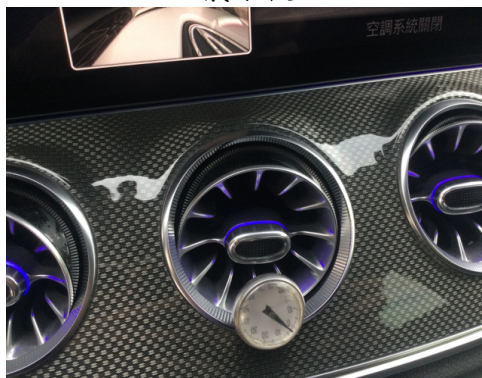
空調溫度

| 5. 前空調風速開關各段風速 | 正常 | 6. 前空調冷氣作動中央出風口溫度 | 5°C |
