認證編號 CPF56374256079

## 車輛資料 Vehicle Information

## 車輛認證總結報告 Vehicle Inspection Findings

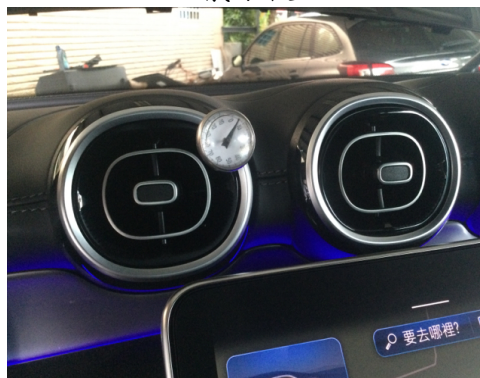
空調溫度

| 5. 前空調風速開關各段風速 | 正常 | 6. 前空調冷氣作動中央出風口溫度 | 5°C |
