認證編號 CPF56374256086

## 車輛資料 Vehicle Information

## 車輛認證總結報告 Vehicle Inspection Findings

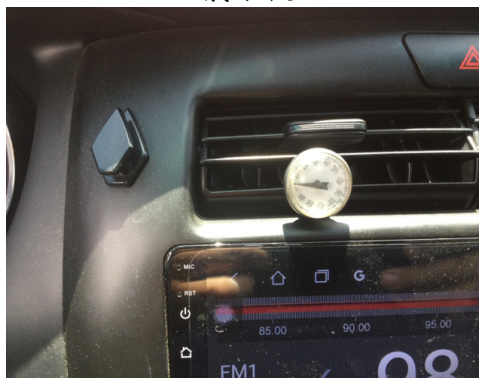
空調溫度

| 5. 前空調風速開關各段風速 | 正常 | 6. 前空調冷氣作動中央出風口溫度 | 5°C |
