# YES 車輛查定報告

## 車輛認證總結報告 Vehicle Inspection Findings

廠牌：LEXUS  
排檔型式：手自排  
儀表里程數：48,178

車型：UX  
引擎號碼：無引擎號碼  
車身號碼：JTHY65BH40205\*\*\*\*

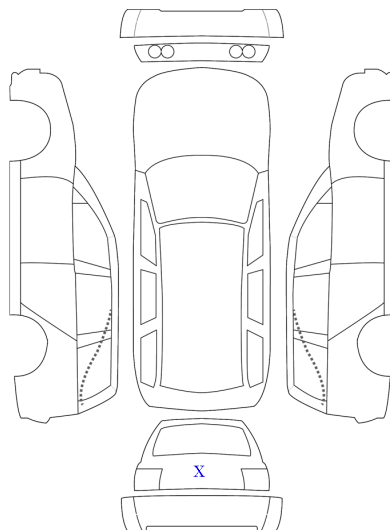
車體外觀圖

正後方有鈑修痕。

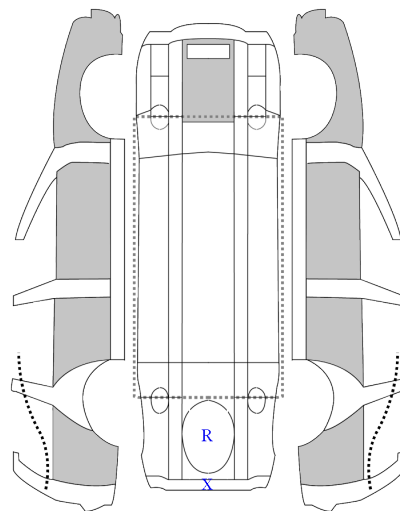
車骨結構圖

無此檢查項目  
無任何異常之痕跡。  
無任何泡水之痕跡。  
異常
