認證編號 CPF56374256108

## 車輛資料 Vehicle Information

## 車輛認證總結報告 Vehicle Inspection Findings

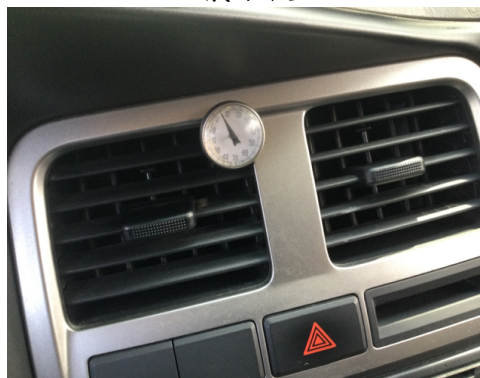
空調溫度

| 5. 前空調風速開關各段風速 | 正常 | 6. 前空調冷氣作動中央出風口溫度 | 5°C |
