認證編號 CPF56374256111

## 車輛資料 Vehicle Information

## 車輛認證總結報告 Vehicle Inspection Findings

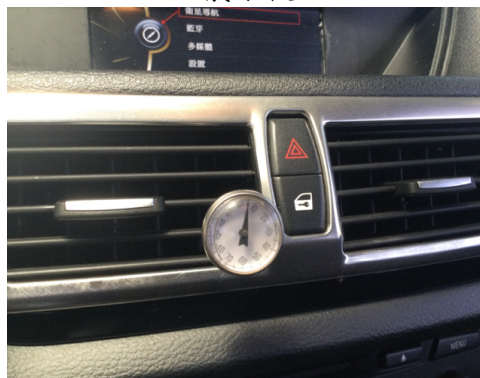
空調溫度

| 5. 前空調風速開關各段風速 | 正常 | 6. 前空調冷氣作動中央出風口溫度 | 5°C |
