認證編號 CPF56374256114

## 車輛資料 Vehicle Information

| 車型 Model | COROLLA CROSS |

## 車輛認證總結報告 Vehicle Inspection Findings

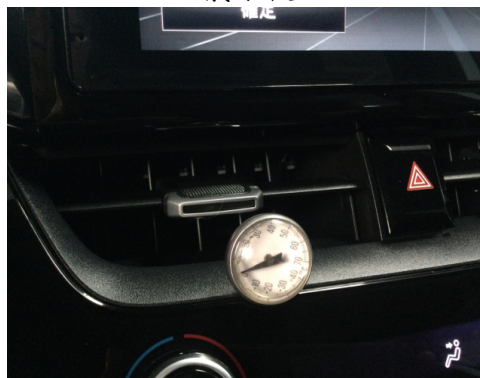
空調溫度

| 5. 前空調風速開關各段風速 | 正常 | 6. 前空調冷氣作動中央出風口溫度 | 5°C |
