認證編號 CPF56374256124

## 車輛資料 Vehicle Information

## 車輛認證總結報告 Vehicle Inspection Findings

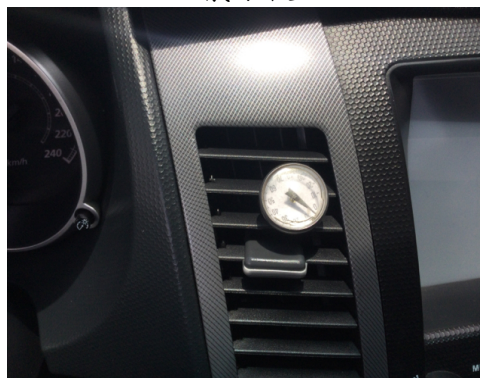
空調溫度

| 5. 前空調風速開關各段風速 | 正常 | 6. 前空調冷氣作動中央出風口溫度 | 5°C |
