認證編號 CPF56374256133

## 車輛資料 Vehicle Information

## 車輛認證總結報告 Vehicle Inspection Findings

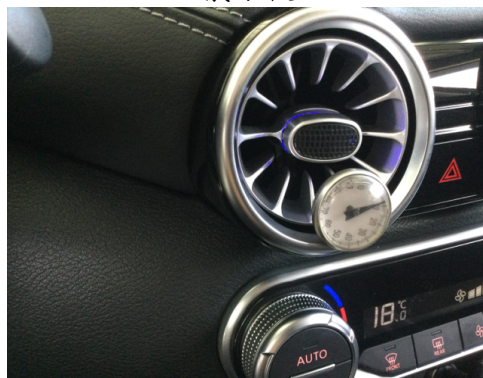
空調溫度

| 5. 前空調風速開關各段風速 | 正常 | 6. 前空調冷氣作動中央出風口溫度 | 5°C |
