認證編號 CPF56374256135

## 車輛資料 Vehicle Information

## 車輛認證總結報告 Vehicle Inspection Findings

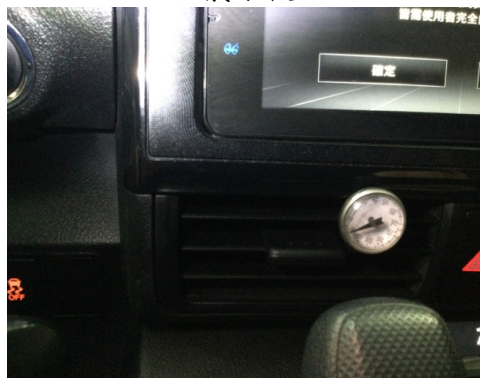
空調溫度

| 5. 前空調風速開關各段風速 | 正常 | 6. 前空調冷氣作動中央出風口溫度 | 5°C |
