# YES 車輛認證書

認證編號 CPF56374256150

| 車型 Model | GLC-CLASS |

## 車輛認證總結報告 Vehicle Inspection Findings

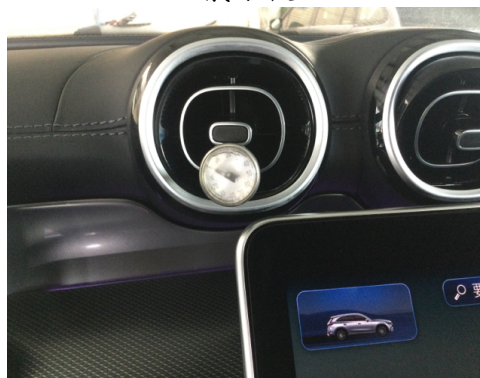
空調溫度

| 5. 前空調風速開關各段風速 | 正常 | 6. 前空調冷氣作動中央出風口溫度 | 5°C |
