# YES 車輛認證書

認證編號 CPF56374256151

| 廠牌 Make | BENZ |
| 車型 Model | C-CLASS |

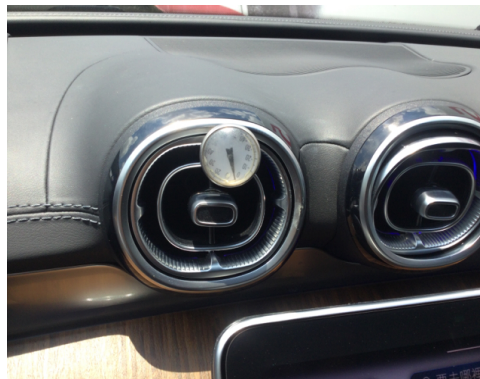
空調溫度

| 5. 前空調風速開關各段風速 | 正常 | 6. 前空調冷氣作動中央出風口溫度 | 5°C |
