認證編號 CPF56374256153

## 車輛資料 Vehicle Information

## 車輛認證總結報告 Vehicle Inspection Findings

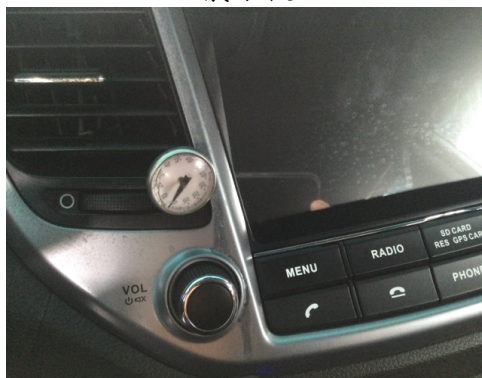
空調溫度

| 5. 前空調風速開關各段風速 | 正常 | 6. 前空調冷氣作動中央出風口溫度 | 5°C |
