# YES 車輛認證書

認證編號 CPF56374256154

| 車型 Model | ODYSSEY |
| 年份 Year | 2020/01 |

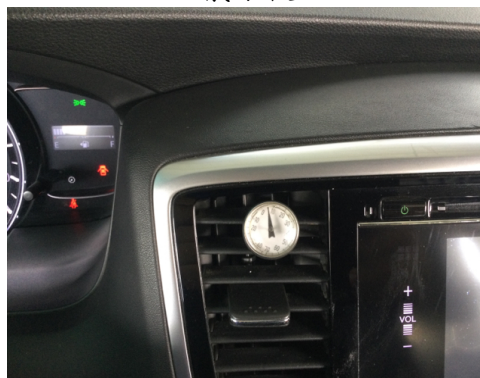
空調溫度

| 1. 檢查室外氣溫 | 33°C | 2. 後空調冷氣作動中央出風口溫度 | 9°C |
| 5. 前空調風速開關各段風速 | 正常 | 6. 前空調冷氣作動中央出風口溫度 | 5°C |
