# YES 車輛查定報告

## 車輛認證總結報告 Vehicle Inspection Findings

廠牌：NISSAN  
排檔型式：手自排  
儀表里程數：84,160

車型：X-TRAIL  
引擎號碼：\*\*\*003554\*\*  
車身號碼：T32TVAC01\*\*\*\*

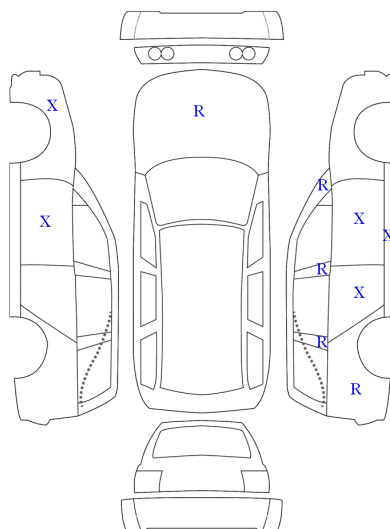
車體外觀圖

右側有鈑修痕。  
右後方有鈑修痕。  
左側有鈑修痕。  
左前方有鈑修痕。  
正前方有鈑修痕。

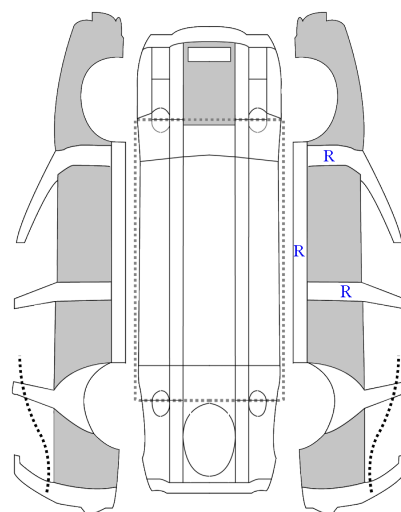
車骨結構圖

無任何異常之痕跡。  
無任何異常之痕跡。  
無任何泡水之痕跡。  
異常
