# YES 車輛認證書

認證編號 CPF56374256166

| 廠牌 Make | LUXGEN |
| 車型 Model | U5 |

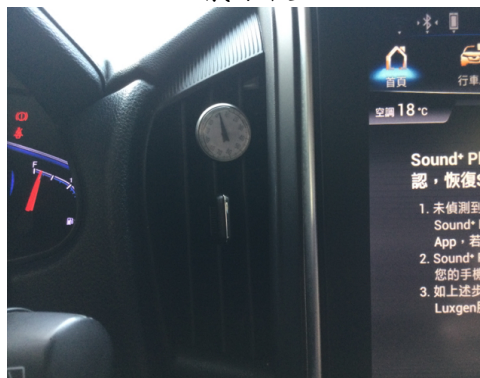
空調溫度

| 5. 前空調風速開關各段風速 | 正常 | 6. 前空調冷氣作動中央出風口溫度 | 5°C |
