認證編號 CPF56374256170

## 車輛資料 Vehicle Information

## 車輛認證總結報告 Vehicle Inspection Findings

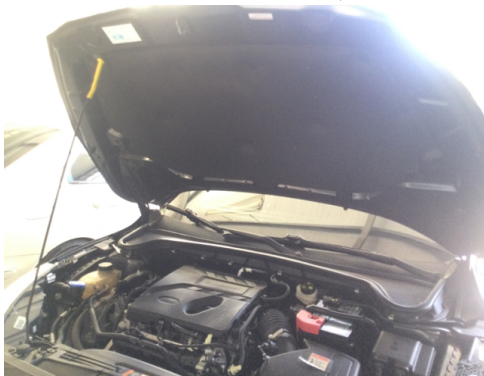
引擎室

本車引擎號碼無異常。

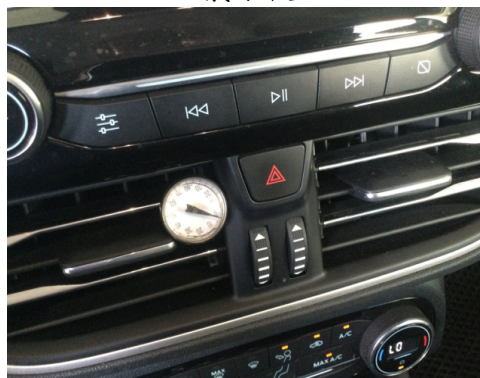
空調溫度

| 5. 前空調風速開關各段風速 | 正常 | 6. 前空調冷氣作動中央出風口溫度 | 5°C |
