認證編號 CPF56374256187

## 車輛資料 Vehicle Information

## 車輛認證總結報告 Vehicle Inspection Findings

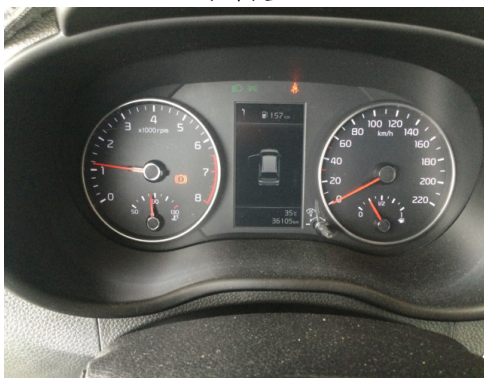
| 現況實車里程 Mileage<br>(僅揭露，不具保證效力) | 36,105 |

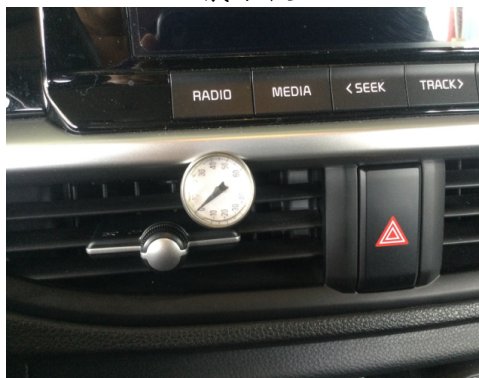
空調溫度

| 5. 前空調風速開關各段風速 | 正常 | 6. 前空調冷氣作動中央出風口溫度 | 5°C |
